تمَّ بناءُ جسرِ اشتابولا في الفترة الممتدَّة ما بين 1863-1865 على نهرِ اشتابولا - أوهايو، إلَّا أنَّ الجسرَ تعرَّضَ للانهار في التاسع والعشرين من كانون الأول عام 1876 أي بعد أحد عشر عاماً من وضعه في الخدمة.

تمَّ تصميمُ جسرِ اشتابولا من قبل Stone Amasa رئيسُ Cleveland Railroad Ashtabula and Painesville، حيثُ كانَ الجسرُ محمولاً بواسطة أعصابٍ متوازيةٍ وجائزٍ شبكيٍّ بمجازٍ 47 متر، يتألَّف من 14 صفيحةً طولُ كلِّ منها 3.4 متر، وبلغَ ارتفاعُ الجائزِ الشبكيِّ 6 أمتار، والتباعدُ بينَ مراكزِ الجوائزِ الشبكيةِ 5 أمتار، وقد كانَ سطحُ الجسرِ يحملُ مساراً مزدوجاً للسككِ الحديديةِ، كلُّ مسارٍ يقابلُ الحمولةَ الحيَّةَ لقطارٍ واحد.

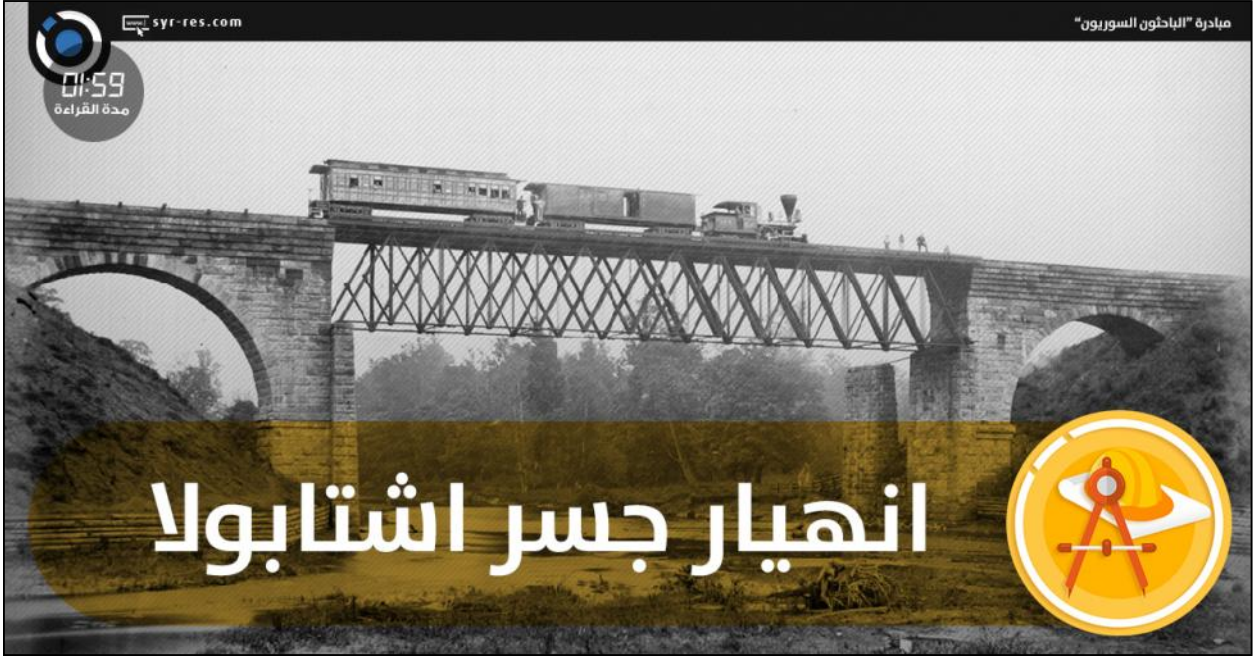
تحقيقاً للانهيار أيضاً. وقد تبين بعد الانتهاء من جميع التحقيقات أن الانهيار حصل بدايةً في الصفائح الثانية والثالثة من الجزء الجنوبي للجناز الشبكي، إلا أن المحققين لم يستطيعوا أن يحددوا فيما إذا كان الوتر العلوي للجناز الشبكي أو دعائم الضغط هي المتسببة بالانهيار. وخلصت لجنة التحقيق المشتركة إلى أن سبب الانهيار كان عدم القيام بإجراءات الفحص والتفتيش بشكل كافٍ، بالإضافة لكون الجسور المعدنية في مراحلها الأولى ومن المفروض عدم المجازفة وتشبيد الجسر فوق هذا الوادي العميق، وقد اقترح تشارلز ماكدونالد أن الصدوع المتشكلة ناتجة عن ظاهرة التعب نتيجة تعرض المقاطع المعدنية لدورات الإجهاد المتكررة.

إن الانهيار الحاصل للجسر عزز من ضرورة استشارة مهندسي الجسور والعودة إلى المواصفات القياسية للتصميم، بالإضافة إلى زيادة الوعي والموثوقية في الصناعات المعدنية.
