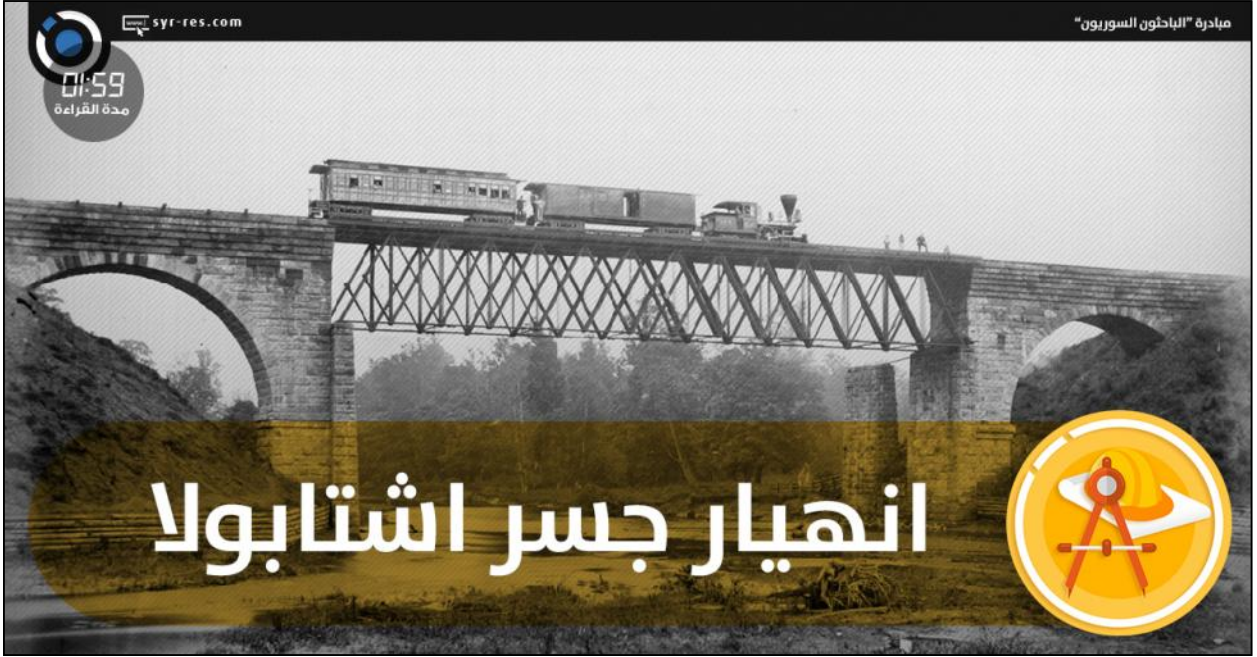
تمَّ بناءُ جسرِ اشتابولا في الفترة الممتدَّة ما بين 1863-1865 على نهرِ اشتابولا - أوهايو، إلَّا أنَّ الجسرَ تعرَّضَ للانهار في التاسع والعشرين من كانون الأول عام 1876 أي بعد أحد عشر عاماً من وضعه في الخدمة.

تمَّ تصميمُ جسرِ اشتابولا من قبل Stone Amasa رئيسُ Cleveland، Railroad Ashtabula and Painesville، حيثُ كانَ الجسرُ محمولاً بواسطة أعصابٍ متوازيةٍ وجائزٍ شبكيٍّ بمجازٍ 47 متر، يتألَّف من 14 صفيحةً طولُ كلِّ منها 3.4 متر، وبلغَ ارتفاعَ الجائزِ الشبكيِّ 6 أمتار، والتباعد بين مراكز الجوائز الشبكية 5 أمتار، وقد كانَ سطحُ الجسرِ يحمل مساراً مزدوجاً للسكك الحديدية، كلُّ مسارٍ يقابلُ الحمولة الحيةً لقطارٍ واحد.
